PM GEOTEKNIK

GEOTEKNISK UTREDNING FYRKLÖVERN NORR OM MÄLARVÄGEN, Upplands Väsby

2020-10-09 REVIDERAD 2020-10-23

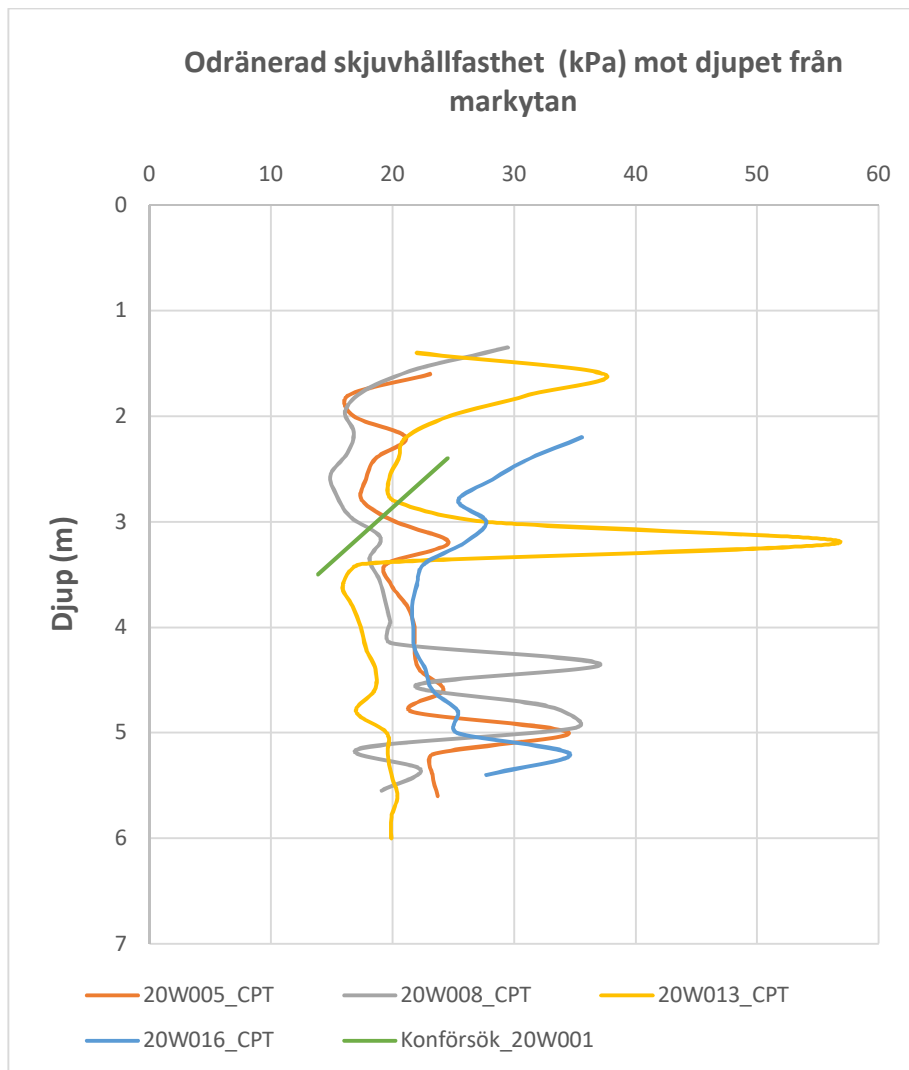
Figur 5: Härledda värden

Härledda värden för odränerade skjuvhållfasthet har utvärderats från CPT-sonderingar (Conrad) samt fallkonförsök på ostörda prover i laboratorium. Fallkonförsök och CPT är korrigerad med hänsyn till konflytgränsen som har erhållits från upptagna skruv- och kolvprovtagningar. Sammanställning av härledda egenskaper redovisas i *figur 5*.
